SERVIÇOS DE MONITORAMENTO DO PLANO DE SEGURANÇA DA BARRAGEM DE SARACURUNA

Relatório de Inspeção Regular - Barragem Saracuruna

RELATÓRIO TÉCNICO		Nº: RL-5230.00-5112-947-RHA-019	
	CLIENTE: PETROBRAS		FOLHA: 01 de 70	
	PROGRAMA: MONITORAMENTO DO PLANO DE SEGURANÇA DA BARRAGEM DE SARACURUNA			
	ÁREA: BARRAGEM DE SARACURUNA			
REDUC/EST	TÍTULO: RELATORIO DE INSPEÇÃO REGULAR

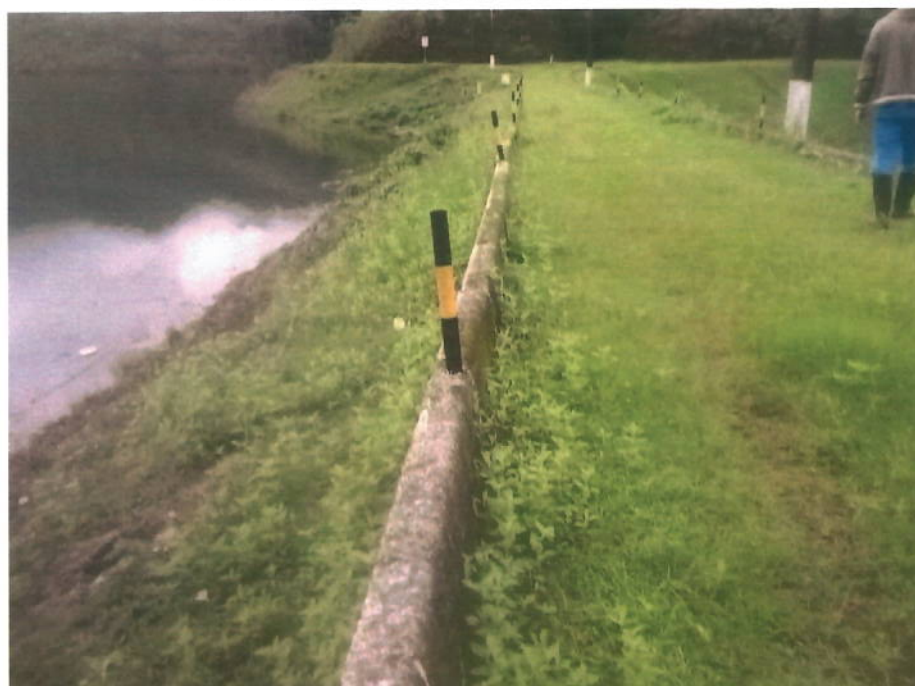
Figura 8: Desalinhamento do meio fio

Item 8 – Há um desalinhamento do meio fio desalinhado.
Item 9 – Foram identificados formigueiros ao longo da crista, contudo a RHA Engenharia informa que é realizada a manutenção rotineira de formigueiros, cupinzeiros e tocas, sendo uma anomalia de magnitude insignificante. Deve-se manter a manutenção.

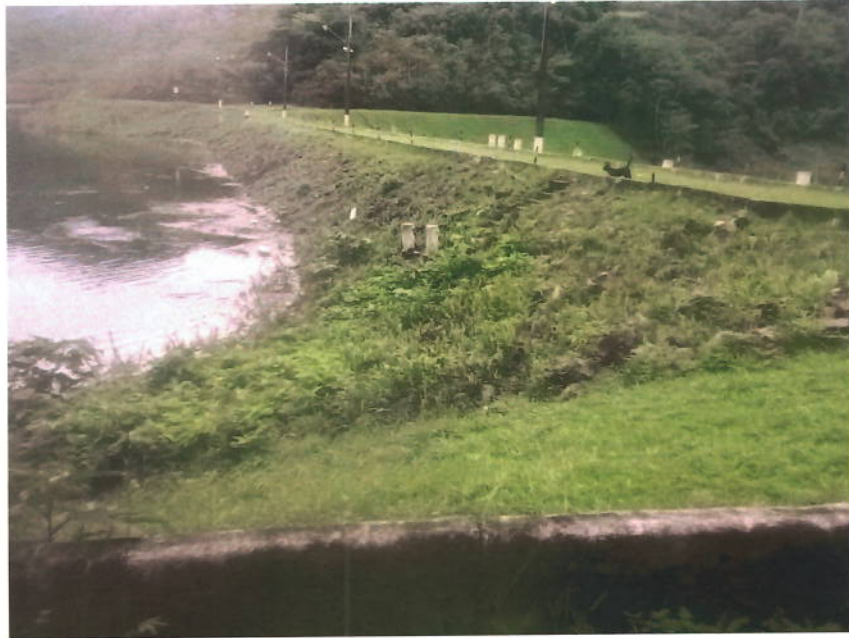
Figura 9: Vegetação no talude

Item 6: foi observada vegetação de pequeno porte no talude de montante.

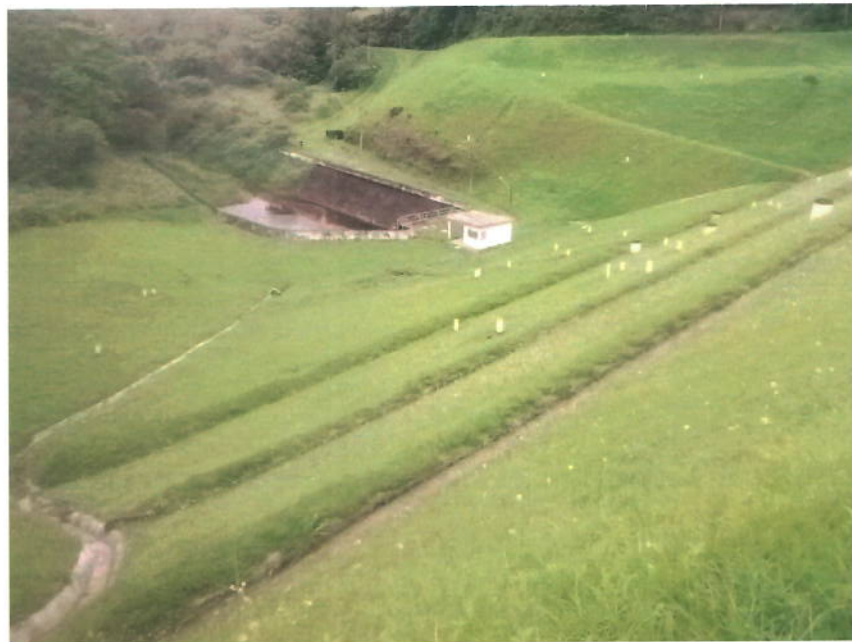
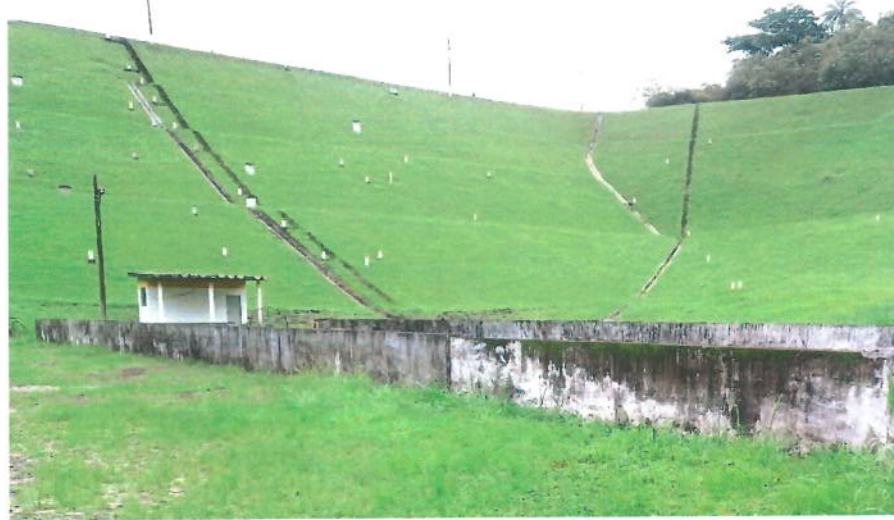
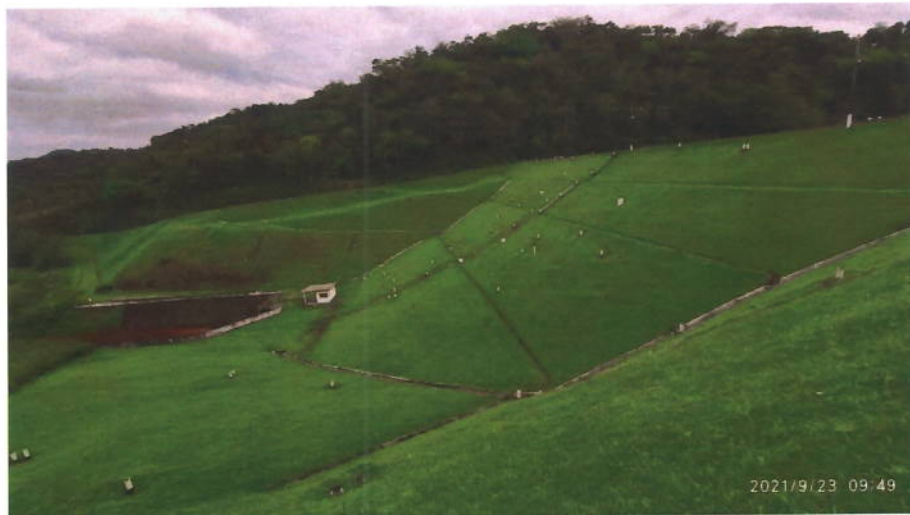
Comentários: A região a jusante da barragem apresenta situação regular sendo recomendada a extensão da faixa sem vegetação no pé da barragem

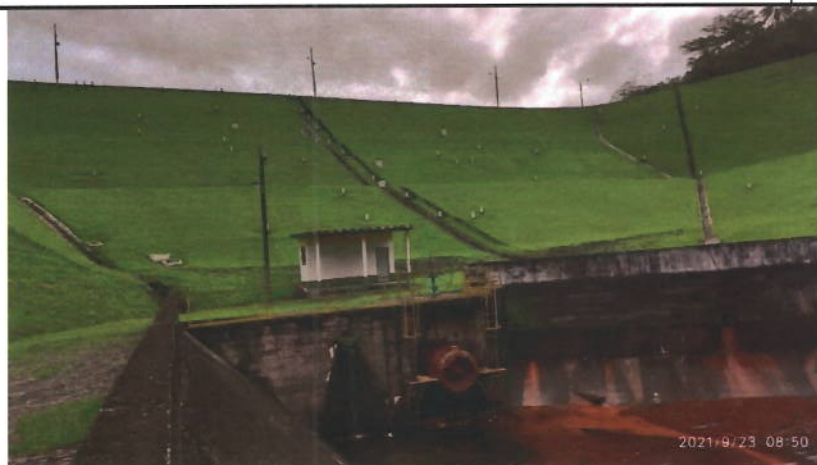
Figura 35: Descarregador de fundo

Item 8 – A Válvula de saída (Figura 4.12.1) A válvula precisa passar por testes e deve ser apresentado manual de operação e manutenção, inclusive com indicações para testes.

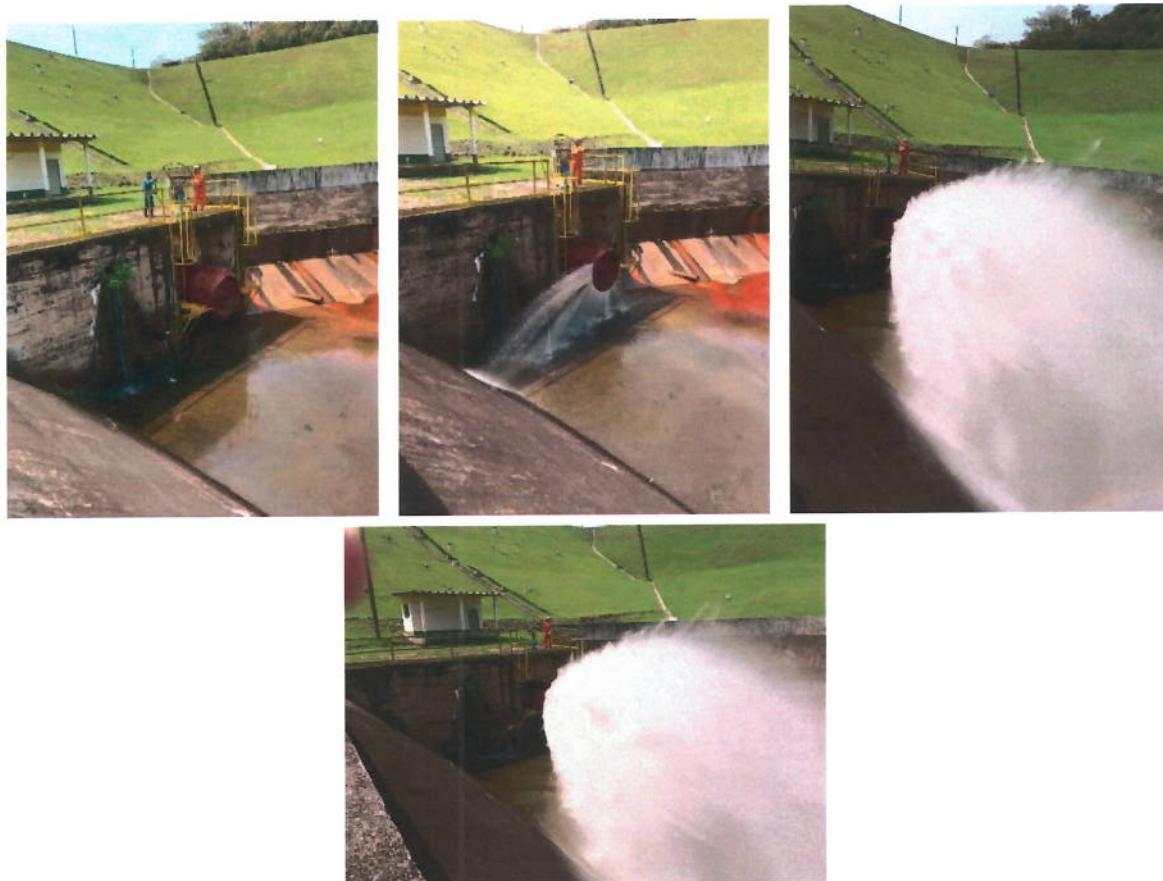
Figura 36 Teste de abertura do descarregador de fundo.

Tendo em vista tanto a relevância quanto à preservação do bom funcionamento de todos os equipamentos da barragem, foi realizado uma verificação do funcionamento da válvula de descarga de fundo. Este teste foi registrado por meio de vídeo e de fotos (), onde foi confirmado o funcionamento da válvula.
