SERVIÇOS DE MONITORAMENTO DO PLANO DE SEGURANÇA DA BARRAGEM DE SARACURUNA

Relatório de Inspeção Regular - Barragem Saracuruna

RELATÓRIO TÉCNICO		Nº: RL-5230.00-5112-947-RHA-019	
	CLIENTE: PETROBRAS		FOLHA: 01 de 70	
	PROGRAMA: MONITORAMENTO DO PLANO DE SEGURANÇA DA BARRAGEM DE SARACURUNA			
	ÁREA: BARRAGEM DE SARACURUNA			
REDUC/EST	TÍTULO: RELATORIO DE INSPEÇÃO REGULAR

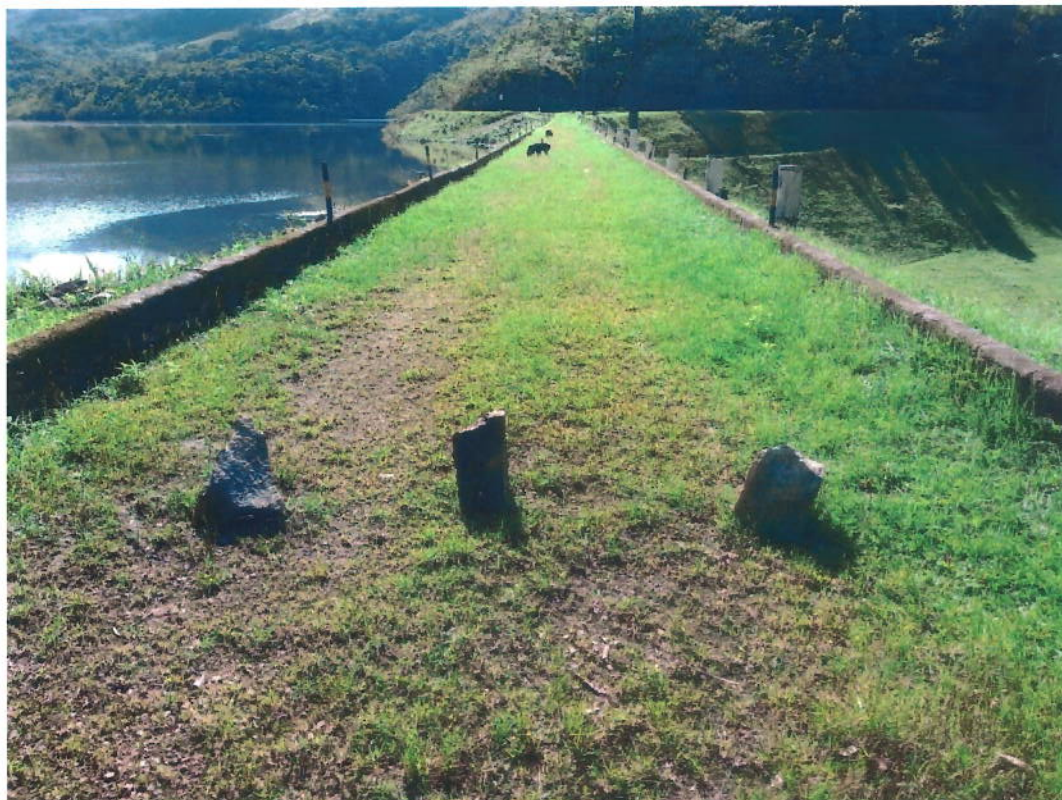
Figura 7 Vista geral da crista da Barragem Saracuruna

Item 8 – Há um desalinhamento do meio fio desalinhado.
Item 9 – Foram identificados formigueiros ao longo da crista, contudo a RHA Engenharia informa que é realizada a manutenção rotineira de formigueiros, cupinzeiros e tocas, sendo uma anomalia de magnitude insignificante. Deve-se manter a manutenção.

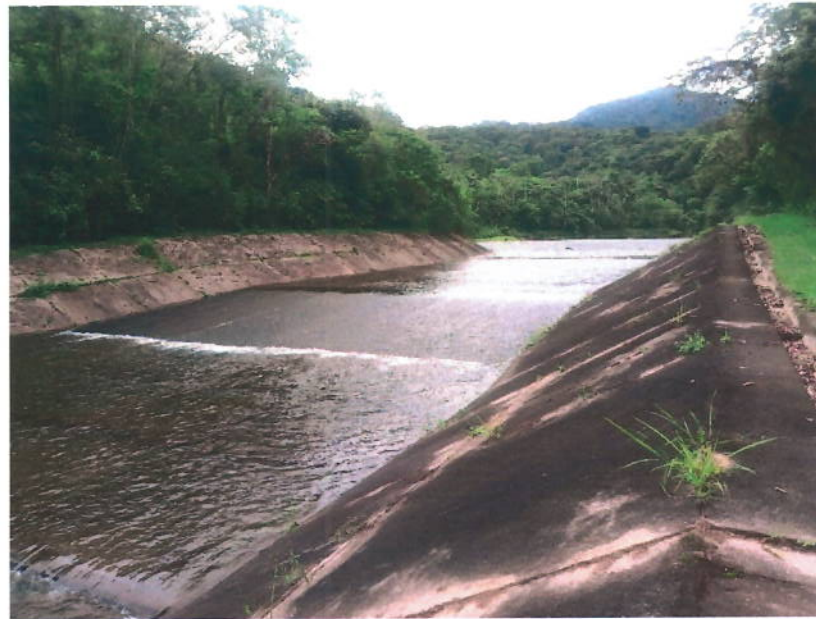
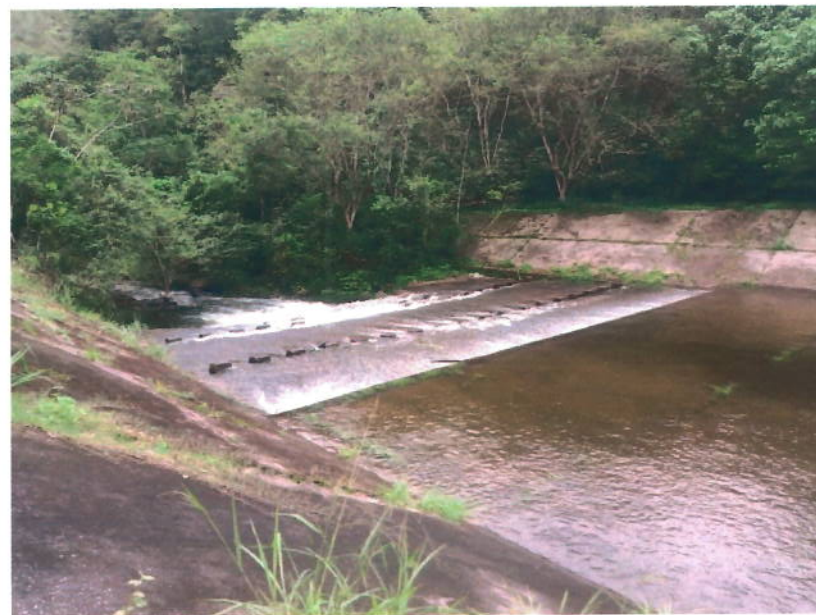
Figura 27: Vista geral do vertedouro

Item 1 e 3 – O concreto do canal rápido se encontra deteriorado, a deterioração apesar de comum necessita de análise e reparo.
 Item 2 – A deterioração do concreto ocasionou ponto com redução do cobrimento e exposição da armadura.
 Item 5 – Foram observadas juntas de concretagem danificadas.
 Item 6 – A bacia amortecedora apresenta sinais de erosão ocasionada pelo vertimento.
 Item 8 – Foram observadas árvores na bacia de amortecimento.
 Item 9 – A proteção da bacia dissipadora se encontra danificada e requer recomposição.

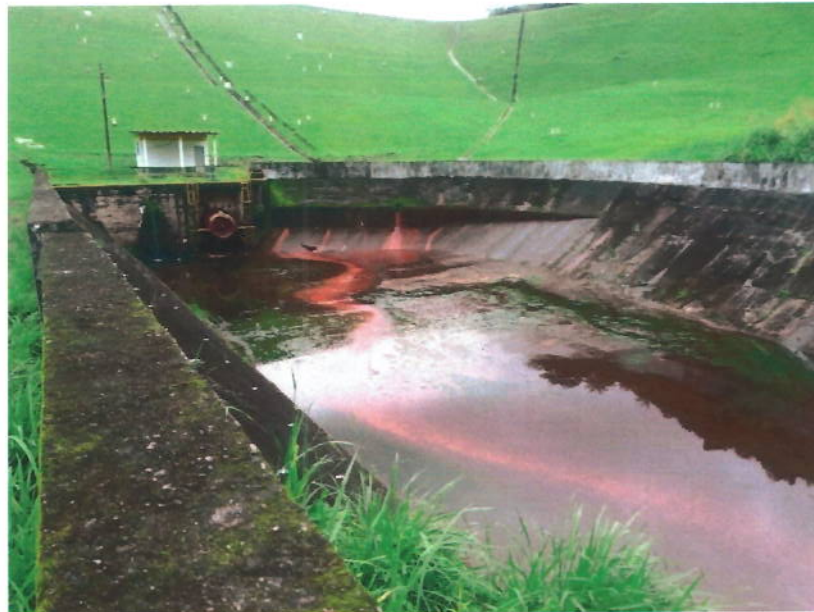
Item 8 – A Válvula de saída (Figura 4.12.1) A válvula precisa passar por testes e deve ser apresentado manual de operação e manutenção, inclusive com indicações para testes.
